På spor efter nedlagte privatbaner

Hjørring-Hørby banen 1913-1953

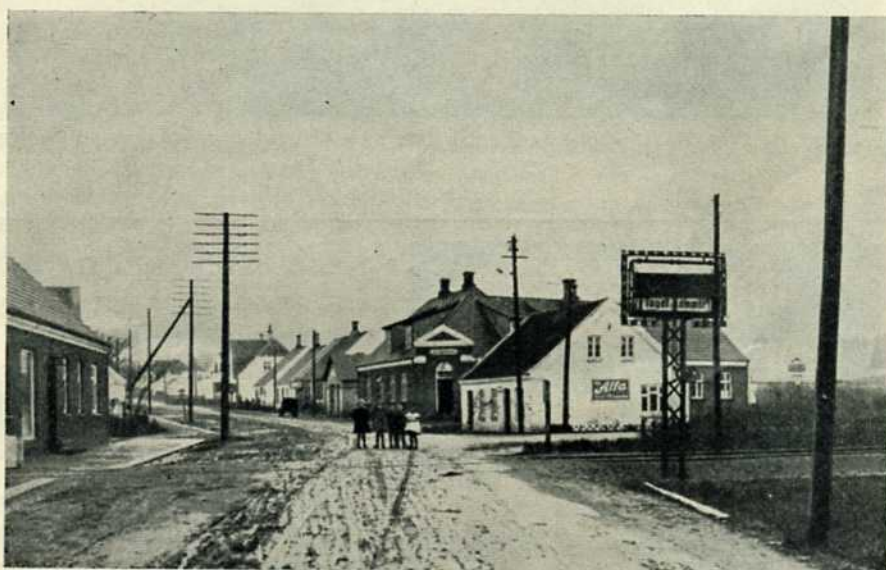
Overskæringen i Tårs 1926. T. h. advarselsskilt, der normalt var dækket af en plade, der ved kædetræk hejstes op for: Toget kommer.

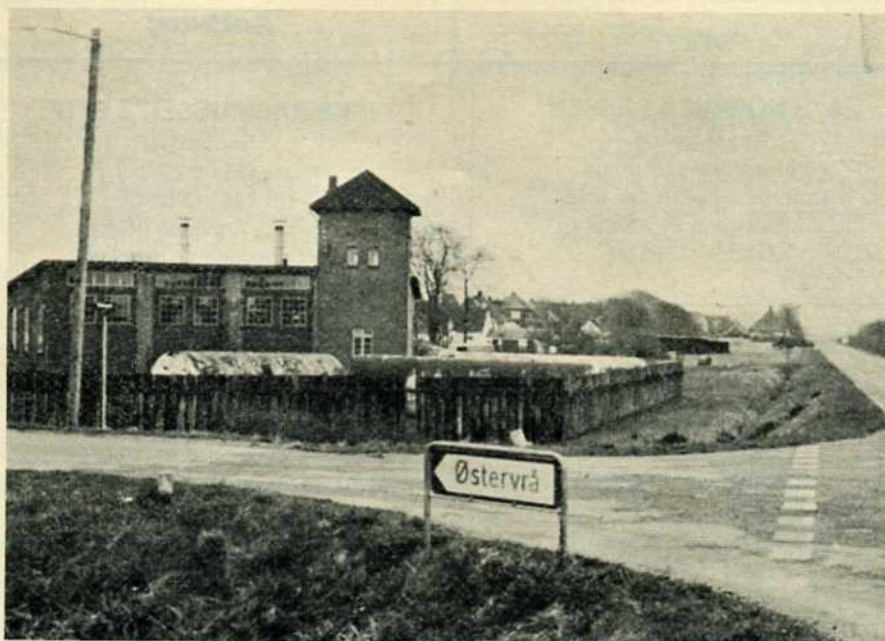
Remissen i Østervrå. Stationen skimtes i baggrunden.

Km 24,8. I sin tid bestykket med 173 m hovedspor og 93 m læssespor. Østervrå, hvor den nye Brønderslev-Frederikshavn vej har slettet banespor, slettet dem så godt, at det østover er uvist, om vejen dækker banen, eller om dæmningens fyld er flyttet til vejen. Vest ind mod Østervrå er der i øvrigt en del mindre jordarbejder levnet, stedvis en grusstribes og alt i alt tilstrækkeligt til at holde kurs. Selve Østervrå station hænger sammen med et omfattende byggeri, skole mv., mens remisen — let genkendelig — benyttes som garage.
