# Gudumholm - Mou Transportspor

## Mousporet

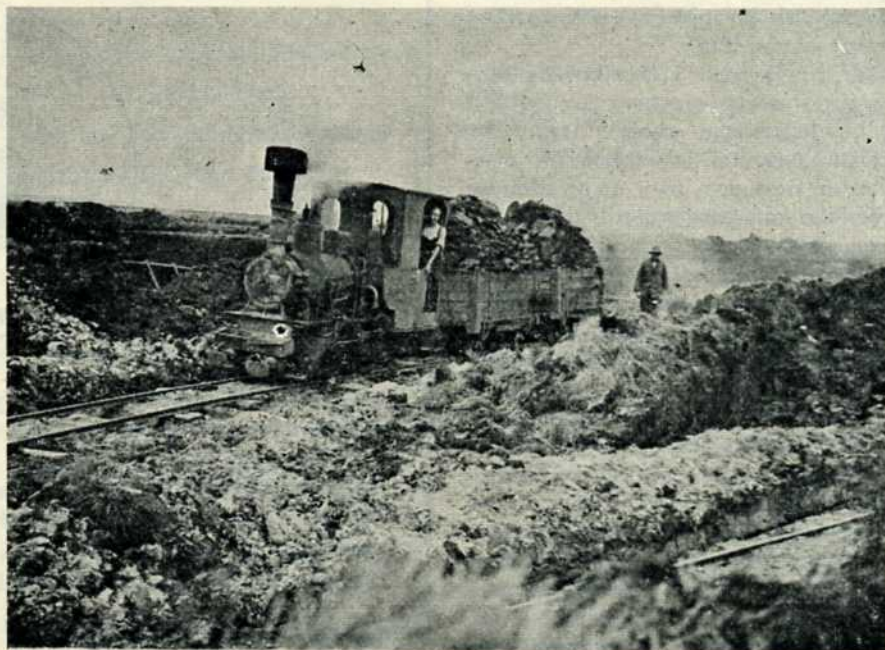
Det er ikke Mou-sporets lokomotiv, ej heller banen Gudumholm—Mou, men det er fra samme tidsalder, ca. 1919. Lokomotivet er ikke ulig de to, der kørte på Mousporet.
